Numéro 3/2011

Feedback

Rapports de difficultés en service de l'aviation canadienne

TP 6980F
(9/2011)

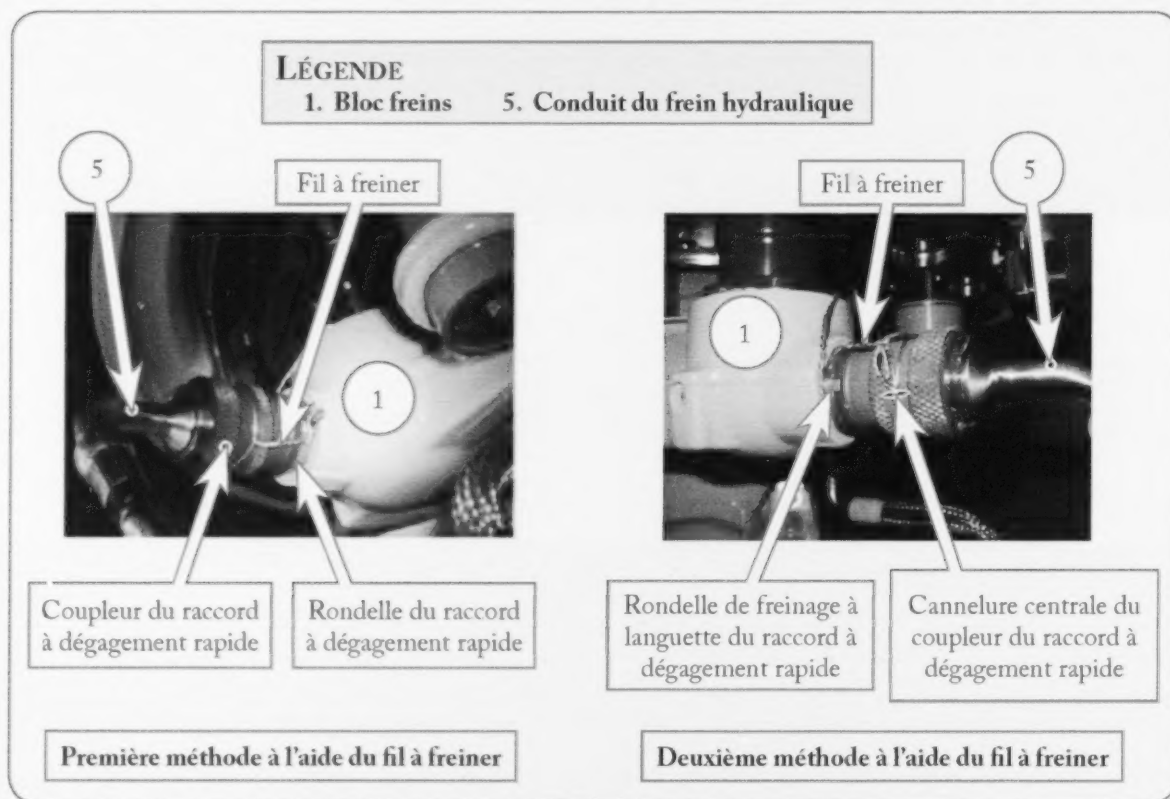
Des équipages de CRJ900 ont signalé de nombreux incidents au cours desquels le frottement des freins de l'avion a entraîné l'éclatement d'un pneu, ou les freins étaient complètement inopérants sur le train d'atterrissage. Parmi ces cas, on a relevé notamment :

- Trois cas où l'on a constaté que les raccords à dégagement rapide de frein étaient desserrés, menant ainsi à un atterrissage avec blocage et frottement de frein. Le raccord à dégagement rapide desserré avait empêché le liquide hydraulique de sortir du frein, gardant celui-ci bloqué à l'atterrissage.
- Un cas où l'on a constaté que deux raccords à dégagement rapide de frein étaient desserrés, menant à un atterrissage sans possibilité de freinage à l'aide des roues du train d'atterrissage correspondant.
- Trois cas potentiels où l'on a constaté sur la chaîne de production que les raccords à dégagement rapide de frein n'étaient pas fixés correctement.

- La rondelle de freinage à languette du raccord à dégagement rapide de frein aurait pu se désengager par inadvertance au cours d'un nettoyage des freins, menant ainsi au desserrement du raccord.
- Le raccord à dégagement rapide de frein n'avait pas été correctement raccordé (la rondelle de freinage à languette n'était pas en place) après un remplacement de supports de frein.

Dans tous les cas, l'erreur humaine est considérée comme étant le facteur contributif au désengagement intempestif du raccord à dégagement rapide de frein. *(suite à la page suivante...)*

Lorsqu'on compare les modèles CRJ200/700 aux modèles CRJ705/900/1000, on note que ces derniers sont plus sujets aux mauvais montages causés par un désengagement intempestif des rondelles de freinage à languette.

Les révisions temporaires suivantes du manuel de maintenance de l'aéronef de Bombardier ont été publiées en mai 2011 afin de fournir des instructions sur deux méthodes d'utilisation de fil à freiner sur les raccords à dégagement rapide de frein des CRJ705, 900 et 1000. L'ajout d'un fil à freiner sert à éviter le déverrouillage intempestif des raccords à dégagement rapide.

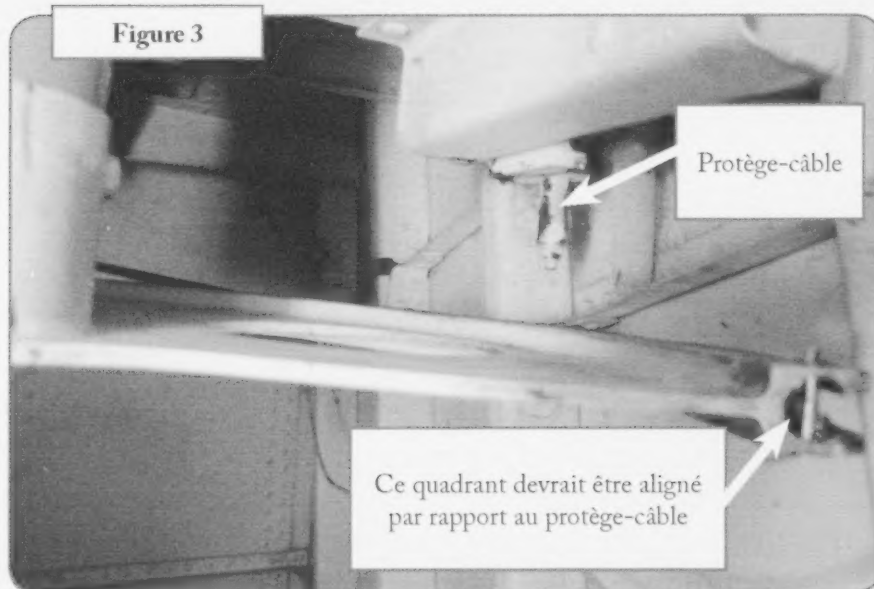
Figure 3

On remarque également dans la figure 3 que le quadrant était désaligné d'environ 6,3 cm (2,5 po) par rapport au protège câble.

Dans une telle situation, le risque que le câble de direction sorte des guides câbles du quadrant est beaucoup plus élevé, ce qui aurait pu entraîner une perte de maîtrise totale de la direction.

L'exploitant a examiné le livret technique de maintenance et en a déduit que le quadrant avait été retiré de l'arbre de commande de direction au cours de la dernière grande vérification de maintenance de catégorie « C », environ deux ans auparavant.

Tous ceux qui avaient participé aux travaux ont été avisés de l'erreur et une note de service visant les employés de l'atelier de maintenance a été publiée.

Tout élément d'un circuit nécessitant une inspection obligatoire, qu'il s'agisse d'une commande de vol, comme dans le cas présent, ou d'une commande moteur, doit être vérifié par une personne autre que celle qui a effectué le travail d'installation conformément à l'article 571.10, Certification après maintenance du RAC. ✖

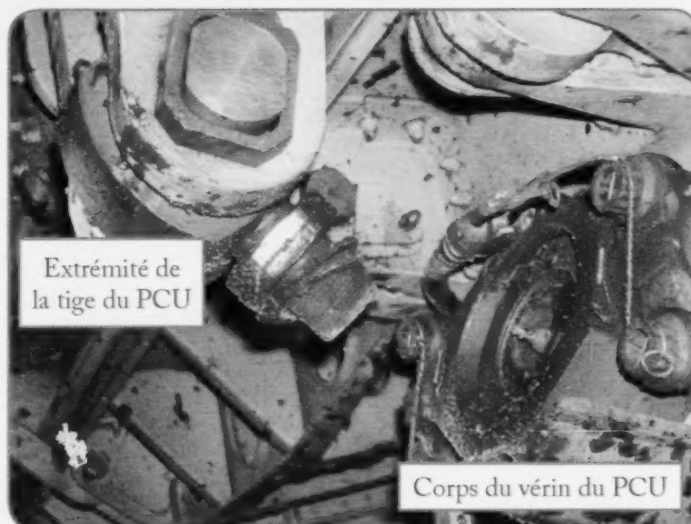
Rupture de l'extrémité de la tige du PCU d'un déporteur vol

Avant cette constatation effectuée au cours du vol précédent, un report de la liste minimale d'équipement (MEL) concernant une défaillance des déporteurs n° 2 et 3 avait été appliqué, et l'aéronef avait été autorisé à partir.

Le vérin du PCU du déporteur vol a été remplacé, la MEL a été supprimée et l'aéronef a été remis en service.

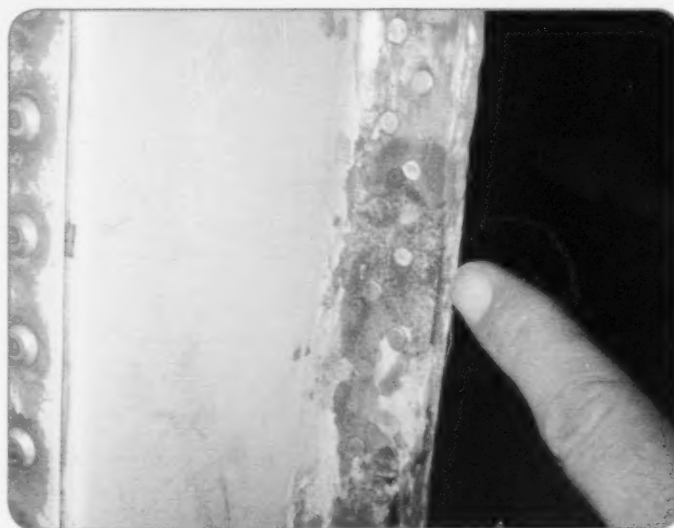
Corrosion d'une pièce de retenue du siège de porte passagers

Une petite déchirure du joint d'étanchéité de la porte passagers de l'aéronef a causé une perte de pressurisation. Au cours de l'inspection de maintenance, la présence de corrosion a été constatée lorsque le joint d'étanchéité a été retiré.

Une inspection approfondie a révélé que la corrosion avait touché le revêtement sur une superficie de 2,5 cm (1 po) sur 1,27 cm (1/2 po) au niveau du dessus de la pièce de retenue de la porte sous le joint d'étanchéité.

Une réparation a été effectuée, la corrosion a été éliminée et l'appareil a été remis en service.

BAE United Kingdom est le titulaire du certificat de type (TCT) de l'aéronef en question et, à ce titre, comme il a été mentionné par l'exploitant, il a publié la lettre d'information 52-J31-J32-664-1 et a révisé le programme de maintenance afin d'y inclure une tâche d'inspection de la porte passagers plus détaillée.

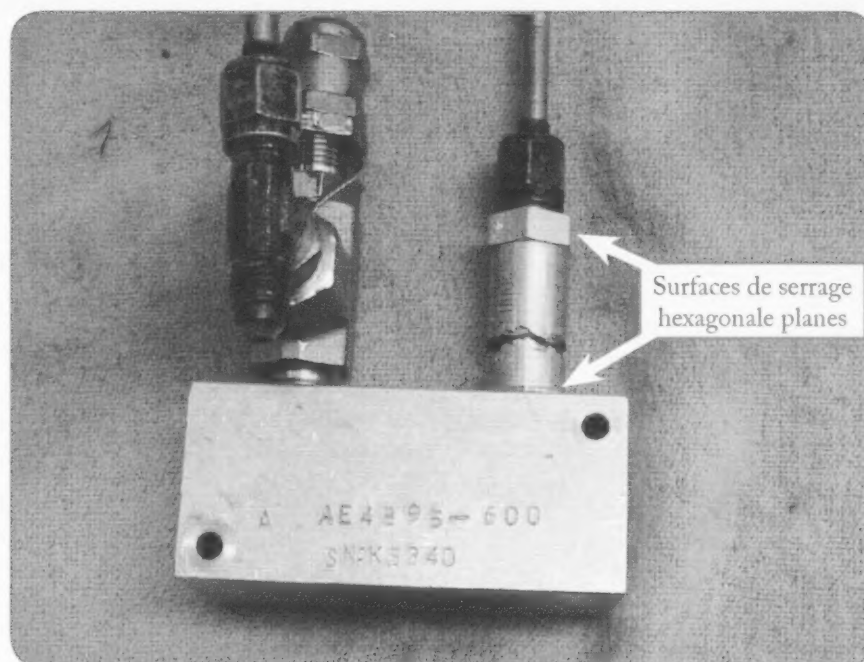
Fuite hydraulique dans la porte de soute

Une fuite de liquide hydraulique a été trouvée en fermant la porte de soute principale. Une enquête de la maintenance a permis de déceler une fuite de liquide hydraulique dans la conduite collectrice de la porte de soute, sur le corps du clapet anti-retour, en raison d'une fissure circulaire complète.

On soupçonne que, lors de l'installation, la conduite hydraulique a été serrée sans l'utilisation et l'aide des surfaces de serrage hexagonal du clapet antiretour, ce qui a donné lieu à une contrainte du corps cylindrique de ce dernier et en a provoqué la rupture.

Transports Canada, Aviation Civile (TCAC) aimerait aviser tous les spécialistes de la maintenance de l'importance de comprendre ces caractéristiques de conception et pratiques de maintenance pour installer correctement des composants hydrauliques. ✖

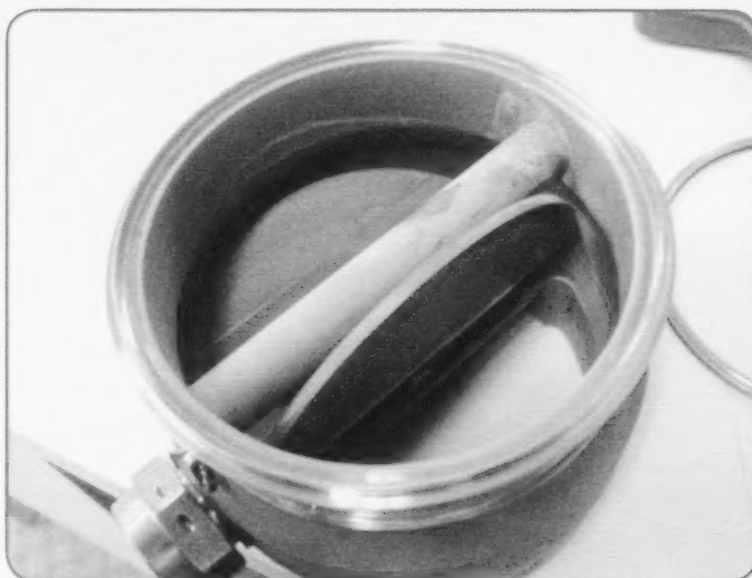
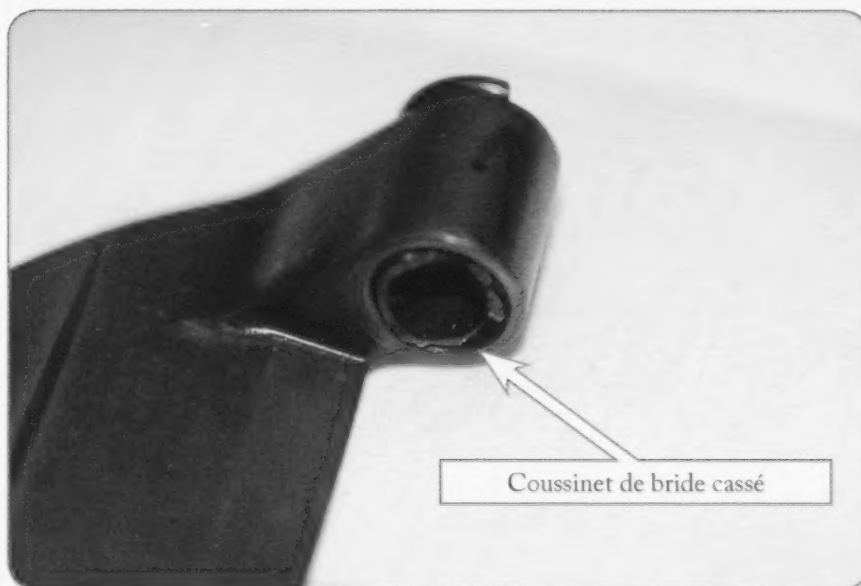
Défaillance d'un clapet anti-retour de réacteur CFM56-7B

Il est important que le personnel de maintenance sache reconnaître la présence d'un clapet défectueux afin d'éviter qu'un réacteur subisse des dommages supplémentaires. ✖

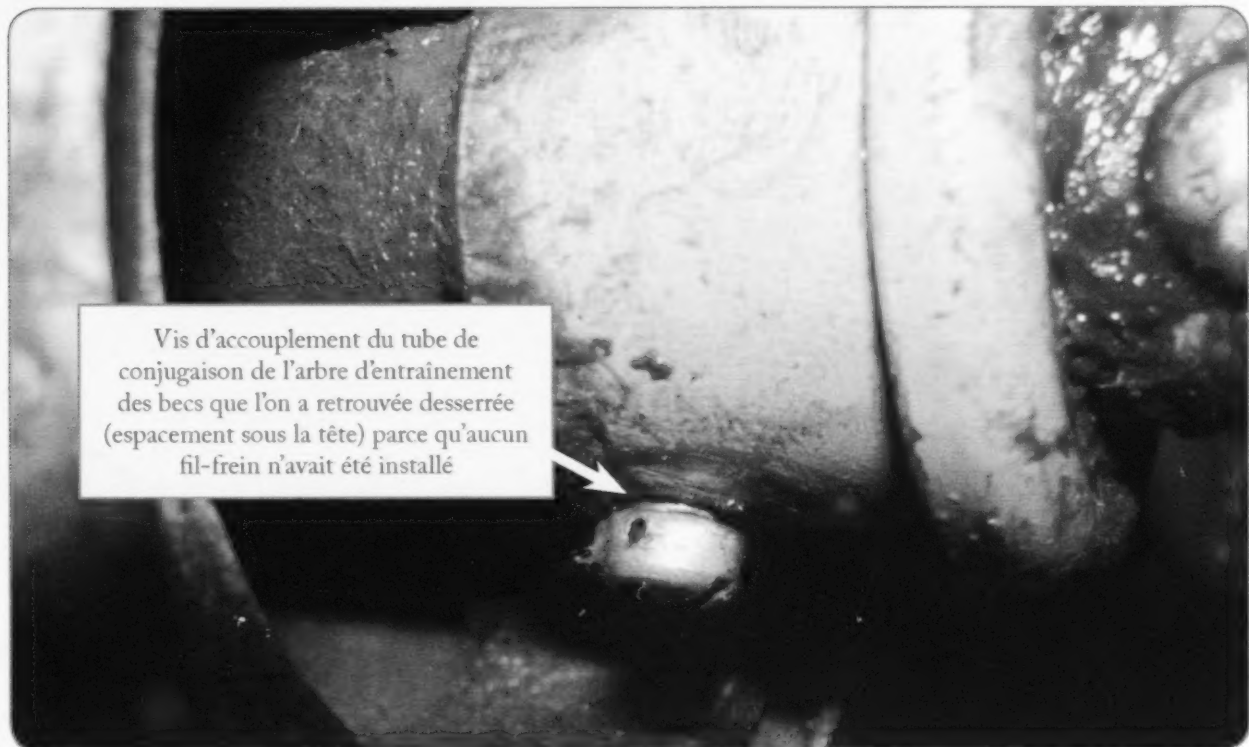
Vis desserrées de l'arbre d'entraînement des becs

Lors de cette constatation, l'exploitant a procédé à l'inspection de tous les accouplements des arbres d'entraînement des volets de bord d'attaque et de tous les accouplements des tubes de conjugaison des volets de bord de fuite sur tout le reste de sa flotte de Boeing 747, afin d'en assurer l'installation et la sécurité appropriées conformément au manuel de maintenance de l'aéronef.

Toutes les pièces de fixation aux aéronefs comportent une forme de freinage ou de sécurité visant à assurer que le couple appliqué est conservé pendant toute la durée de vie des dispositifs de fixation installés.

Le freinage au fil est l'une des nombreuses techniques utilisées pour assurer cette fonction importante et essentielle. ✖

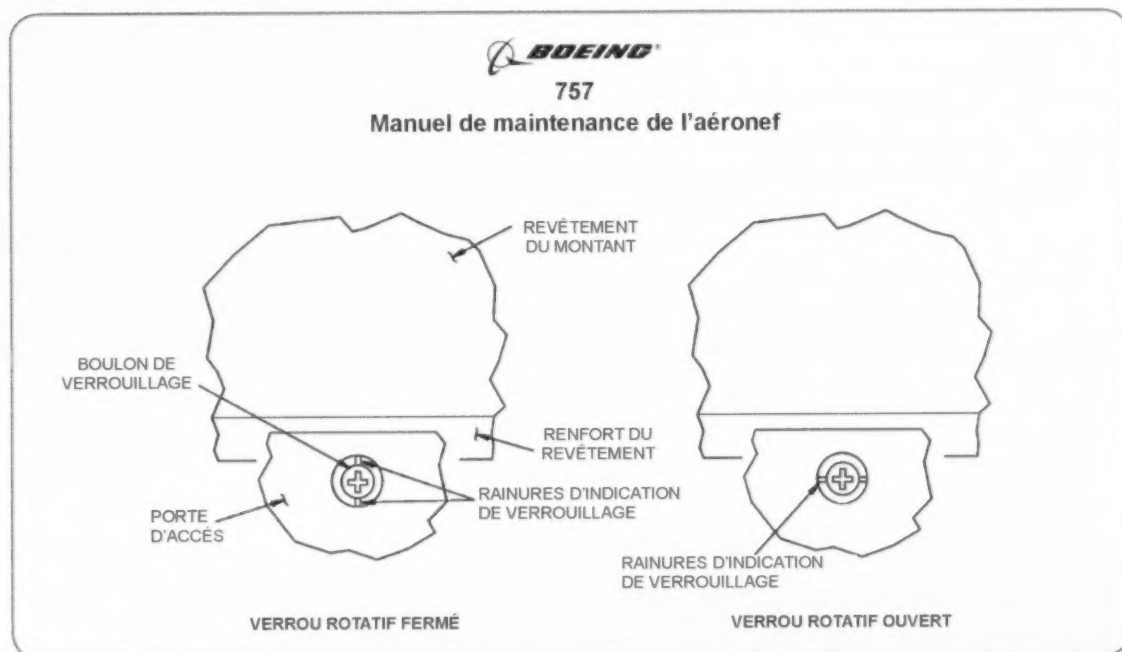
Panneau manquant sur le mât

Verrou rotatif en position fermée – Pointe vers le bord du panneau

Fonctionnement normal : Pour ouvrir – desserrer la vis jusqu'à ce que le verrou rotatif tourne et se trouve en position ouverte. Pour fermer – serrer la vis jusqu'à ce que le verrou rotatif tourne et se trouve en position fermée et continuer à serrer jusqu'à ce que le verrou soit bien appuyé contre la structure.

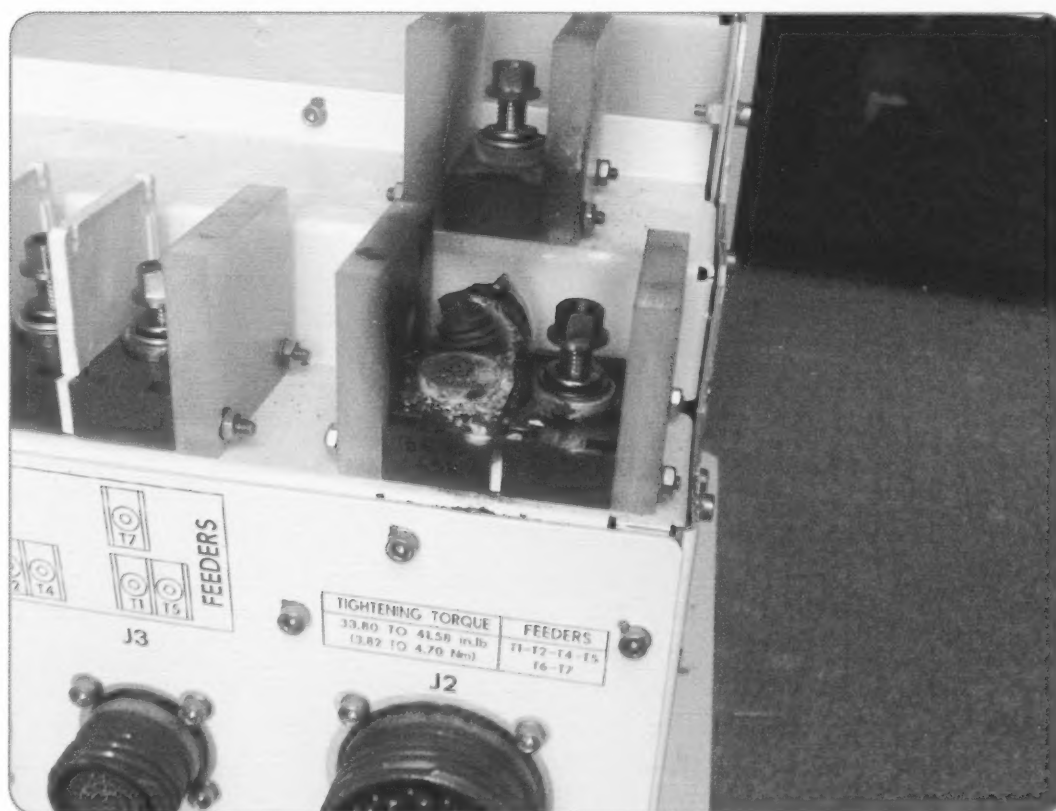
Grillage d'une borne du centre d'alimentation secondaire

L'équipage de conduite a signalé que l'écran d'affichage multifonctions 1 s'était éteint. Il n'était pas possible de démarrer le groupe auxiliaire de bord et une fois le moteur en marche, les messages « DCU A OFF », « Flaps Fail », « Fire Sys. Fault », « Inboard Brakes Fail », « L/H IAPS Fail », « Pack Fail », « Cabin Pressure Fault », « FDR Fail », « R/H Eng. Thrust Fault », « R/H Eng. Fault », « RDC Fault » et « MFD XTALK Fail » se sont affichés. Les écrans d'affichage multifonctions 1 et 2 ont été permutés, mais les messages de défaillance sont restés en l'état. Il n'y avait aucun message CAS de défectuosité, à l'exception du déclenchement du disjoncteur du module d'acquisition de données A.

Il est difficile d'identifier les défectuosités électriques et d'en trouver la cause en raison de la complexité du circuit et, comme dans le cas présent, les messages de défectuosité qui peuvent s'afficher en cascade.

Il est essentiel de respecter le couple de serrage aux bornes de branchement des fils afin d'assurer un bon fonctionnement continu des circuits électriques.

Transports Canada, Aviation Civile (TCAC) aimerait rappeler à tous les exploitants et les spécialistes de la maintenance l'importance de bien brancher les fils et de respecter les couples de serrage aux points de fixation aux bornes. ✂

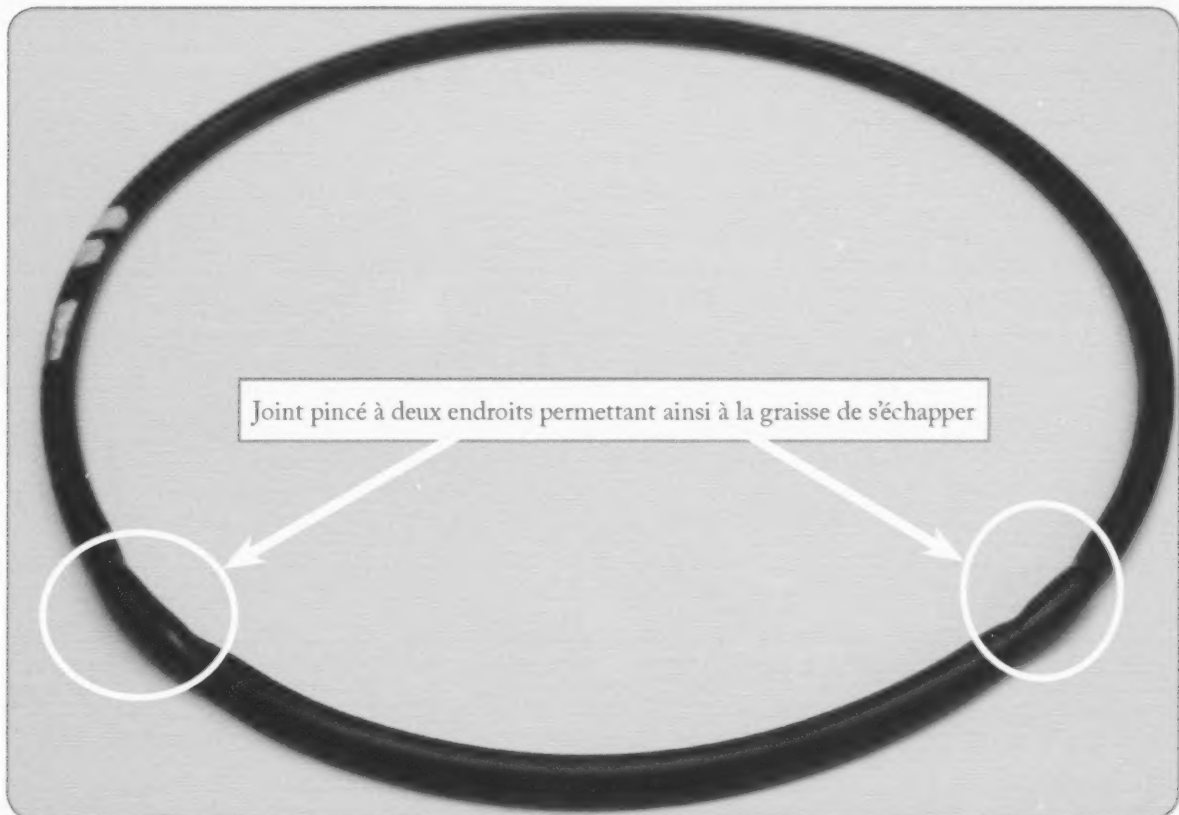
Pincement du joint torique dans le capuchon d'un palier de tourillon du train avant

La présence de graisse à cet endroit est potentiellement dangereuse, car on y trouve quatre bouteilles d'oxygène à proximité. Bombardier Aerospace a publié l'avis de sécurité AW700-53-0328, dans lequel il décrit cette situation et précise les mesures correctives qui s'imposent.

Transports Canada, Aviation civile, souhaite informer tous les exploitants d'aéronef BD700 de cet événement et de l'avis de sécurité (AW) publié par Bombardier. ✖

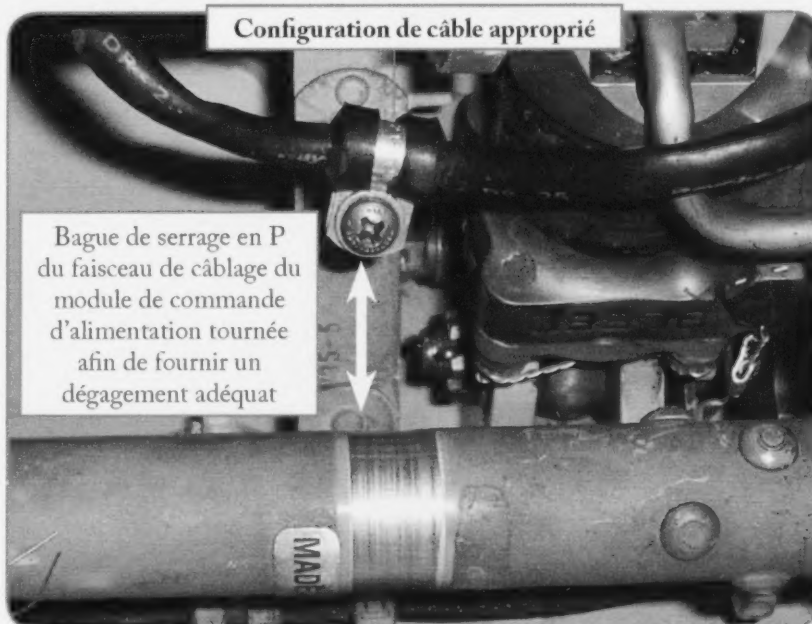
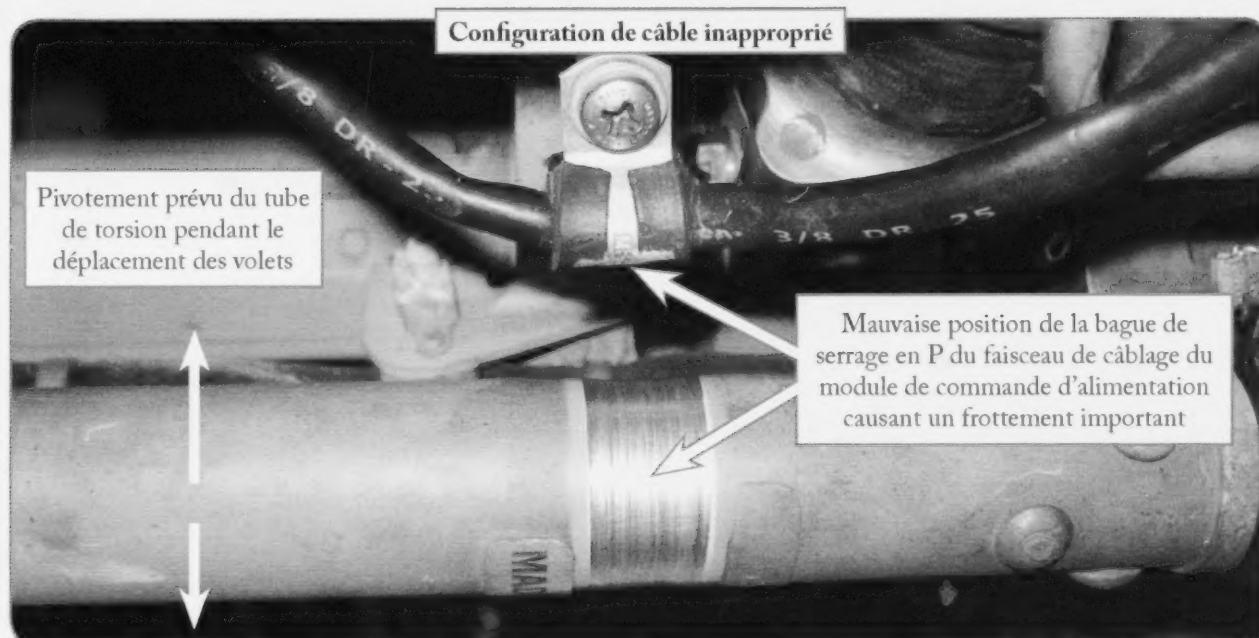
Frottement de la bague de serrage du faisceau de câblage d'un module de commande d'alimentation de déporteur

Transports Canada, Aviation Civile (TCAC) étudie actuellement la question avec Bombardier Aéronautique afin de remédier à cette situation.

TCAC informe tous les exploitants de ce problème potentiel de configuration du faisceau de câblage du module de commande d'alimentation. ✖

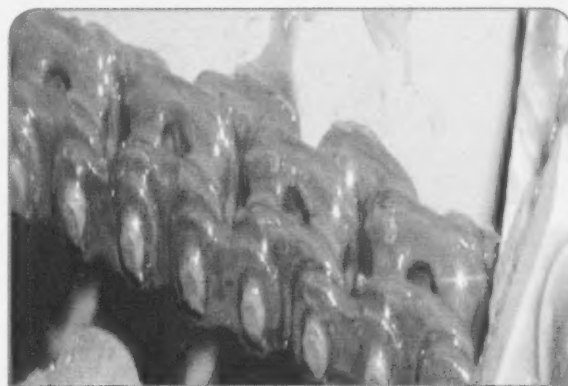
La graisse se trouvant sur la chaîne du vérin de compensation semble laiteuse, ce qui laisse croire qu'elle a absorbé de l'humidité

Avant ce vol, l'avion avait été stationné à l'extérieur, sous une pluie torrentielle, ce qui avait pu donner lieu à une accumulation d'eau dans la cavité du vérin à vis. Le temps que l'aéronef atteigne l'altitude de croisière, du givre s'était formé et avait limité le mouvement du compensateur de la gouverne de profondeur. Il semble que du givre avait obstrué les maillons de la chaîne du vérin de compensation et empêché le mouvement de compensation. De plus, l'un des trous d'accès de l'empennage n'était pas scellé adéquatement, ce qui avait permis à de l'eau de s'y infiltrer.

En consultant la base de données des RDS, on a constaté qu'il y avait deux rapports similaires reliés à l'infiltration d'eau et au « gel » du mécanisme des maillons de la chaîne du vérin de compensation.

On rappelle aux exploitants de reconnaître davantage ces dangers dans les conditions météorologiques défavorables. ✖

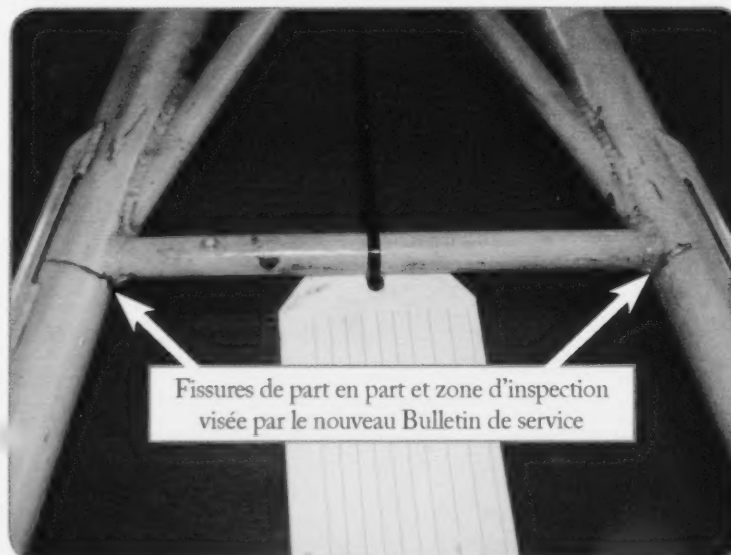
Fissures sur le bâti-moteur

Au moment d'un entretien régulier, les services de maintenance ont découvert que le cadre tubulaire du bâti-moteur inférieur gauche était fissuré de part en part sur l'intérieur et l'extérieur. Le bâti-moteur a été retiré et envoyé pour réparation.

L'exploitant avait eu un problème semblable avec un autre aéronef, et l'Transports Canada, Aviation Civile (TCAC) avait informé M7 Aerospace, le constructeur et le titulaire du certificat de type de l'aéronef, de même que la Federal Aviation Authority (FAA).

TCAC aimerait informer tous les exploitants que M7 Aerospace a publié récemment le Bulletin de service 226-71-018 qui recommande une inspection détaillée de la zone visée du bâti-moteur. ✖

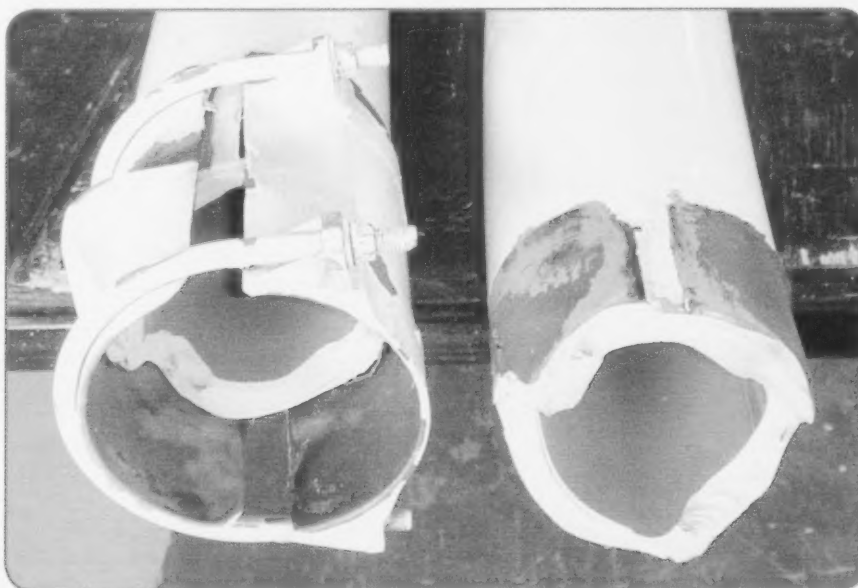
Traverse tubulaire fissurée

Le pilote a remarqué une vibration inhabituelle de la cellule et il a cru que le train d'atterrissage était desserré. Un TEA a effectué des inspections plus poussées, mais aucune anomalie n'a été trouvée.

Lors d'un atterrissage sur une piste d'héliski, un violent bruit a retenti et il y a eu un léger enfoncement du côté arrière droit de l'hélicoptère. Comme l'inspection qu'a effectuée le guide d'héliski n'a permis de déceler aucun signe, les opérations se sont poursuivies. L'inspection après vol qu'a effectuée un TEA a permis d'établir que la traverse tubulaire arrière du train d'atterrissage était fissurée.

Une fois retiré, la traverse tubulaire a été découverte rompue sous la semelle. On croit que la fissure s'est propagée à partir d'une petite piqûre de corrosion.

On n'a trouvé aucun autre dommage à la cellule. ✖
